## ANALISA DAN PENGECEKAN KERUSAKAN PADA PEMBANGKIT LISTRIK TENAGA MIKRO HIDRO SETELAH SETAHUN BEROPERASI

Jamal<sup>1)</sup>, Lewi<sup>1)</sup>, Anthonius Lorens Simons Haans<sup>1)</sup>

<sup>1)</sup> Dosen Jurusan Teknik Mesin Politeknik Negeri Ujung Pandang, Makassar

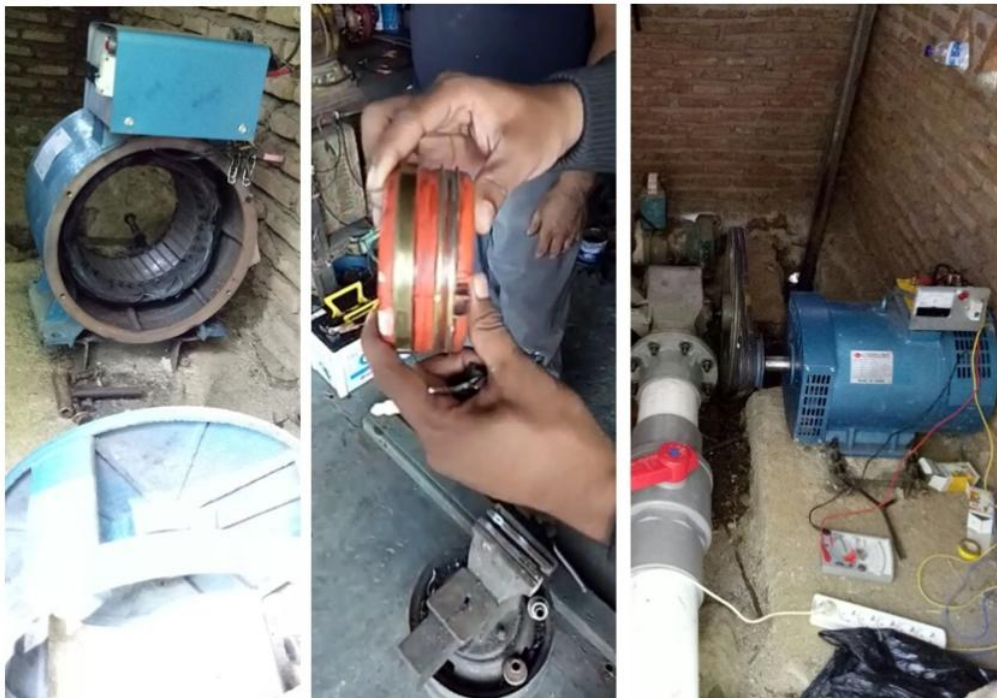
Hasil pengecekan berupa pengukuran tegangan output generator tanpa beban saat debit aliran air dan putaran turbin masih bermasalah, diperoleh tegangan beban sebesar 0 volt, hasil ini menunjukkan bahwa generator tidak mampu menghasilkan tegangan. Setelah dilakukan perbaikan/penormalan debit aliran air dan dilakukan pengukuran ulang tegangan output generator tanpa beban, diperoleh tegangan sebesar 0 volt, demikian pula setelah dilakukan perbaikan putaran turbin dan dilakukan pengukuran ulang tegangan output generator tanpa beban, diperoleh tegangan masih sebesar 0 volt. Dengan demikian dapat disimpulkan bahwa terjadi kerusakan pada komponen generator, proses perbaikan generator dapat dilihat pada gambar 1. Setelah dilakukan perbaikan generator dan dilakukan pengukuran tegangan output generator tanpa beban, diperoleh tegangan sebesar 279 volt, hasil ini menunjukkan bahwa masih terjadi penurunan tegangan sebesar 5,1 % dibandingkan saat komisioning (294 volt), tetapi hal ini masih dianggap wajar akibat kondisi sumber air.

Gambar 2. Generator dalam proses perbaikan dan setelah pemasangan kembali

- 2) Penurunan debit aliran air disebabkan dua hal yaitu pendangkalan pada bendungan yang mengurangi aliran serta ikutnya pasir masuk kedalam pipa penstok, penyebab utamanya adalah terdapat kotoran berupa karun goni yang masuk kedalam pipa penstok.
- 3) Penurunan putaran pada turbin dan generator disamping disebabkan debit aliran yang berkurang juga disebabkan karena terjadi kerusakan berupa keausan pada bantalan turbin dan generator, keausan ini pula yang menyebabkan kebisingan putaran pada turbin dan generator.
- 4) Ketidakmampuan generator menghasilkan daya output berupa daya listrik tidak disebabkan oleh berkurangnya debit aliran atau karena terjadi keausan pada bantalan tetapi disebabkan karena terjadi kerusakan pada generator.
